Dirección  
de Vialidad  
Ministerio de  
Obras Públicas

# REGION DE MAGALLANES Y DE LA ANTARTICA CHILENA

## PAVIMENTOS DE HORMIGÓN (EXPERIENCIA REGIONAL)

Agosto 2023

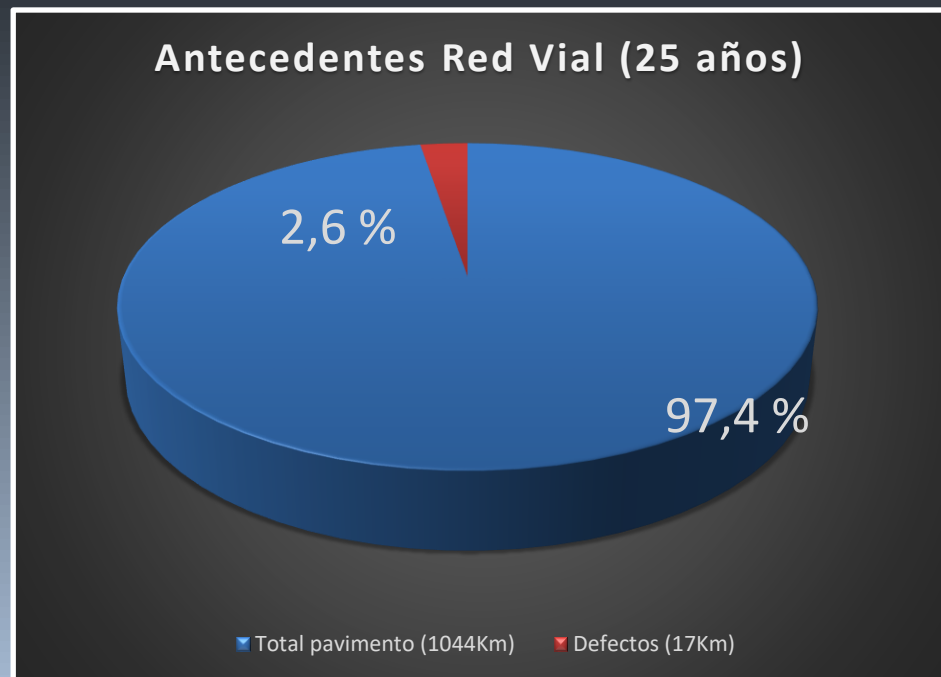
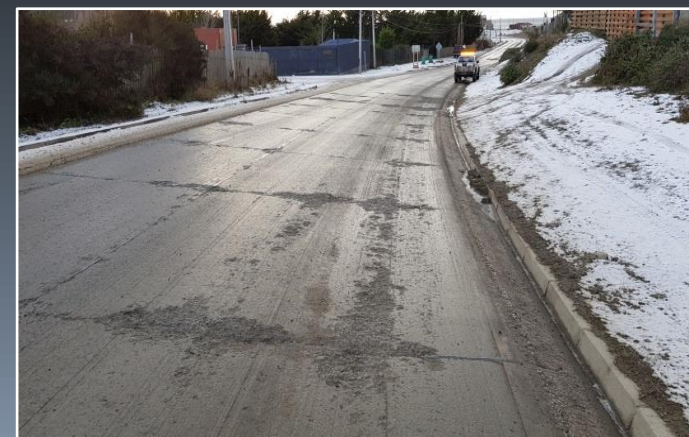
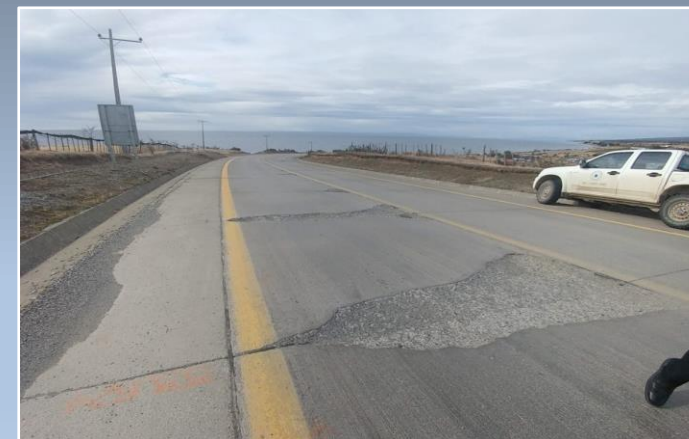
**DETERIOROS SUPERFICIALES  
¿ORIGEN, CAUSAS?**

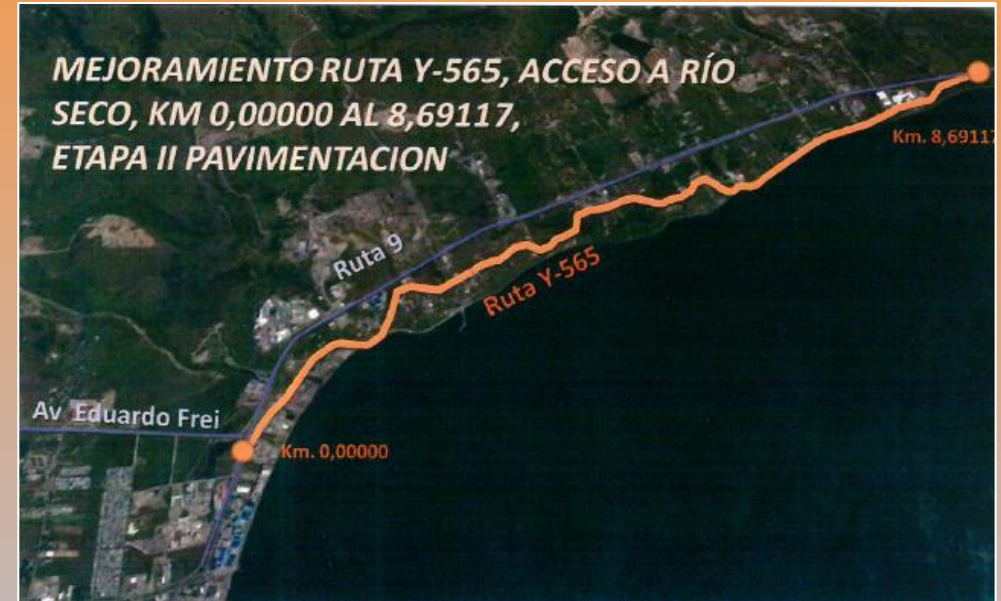
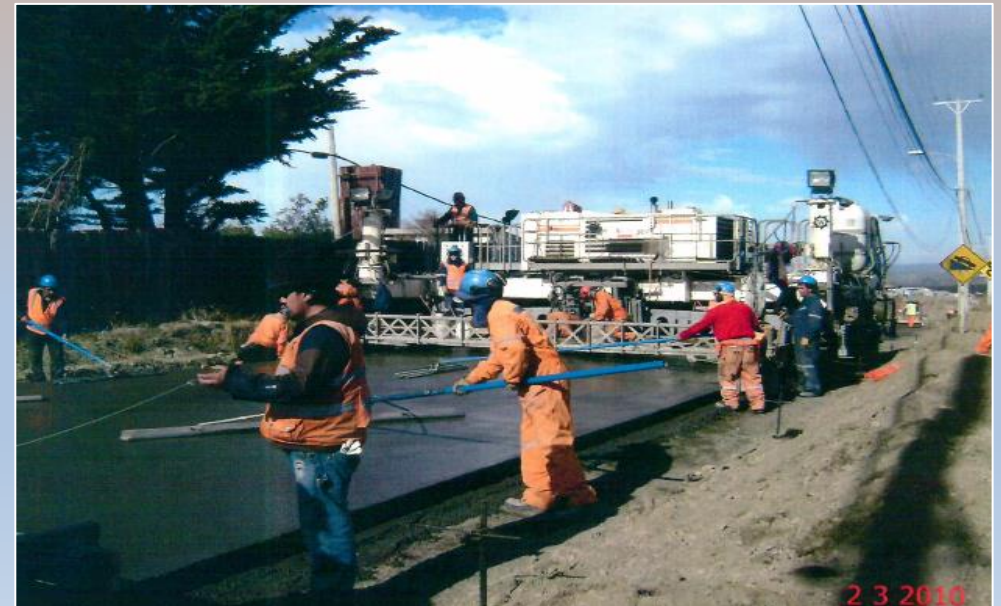
# Deterioros Superficiales – Ruta Y-565 Km 0,0 – 8,69

- Fecha de inicio contrato 20/05/2009.
- Fecha de termino contrato 09/06/2011.
- Ord. LRV N°08 (29/01/15) – Evaluación Técnica pavimento.
- Ord. LRV N°41 (11/05/15) – Se envían testigos.
- Ord. LNV N°672 (25/08/2015) – Pronunciamiento posibles causas.
- Convenio regulador por obras en garantía (14/01/2016). Reparaciones.
- Marzo 2016 se publica Norma Nch 170 – 2016, que establece aspectos de Durabilidad.
- Ord. LRV N°89 (11/09/19) – Se envían nuevos testigos.
- **Ord. LNV N°245 (28/05/21) – Investigación posibles causas.**

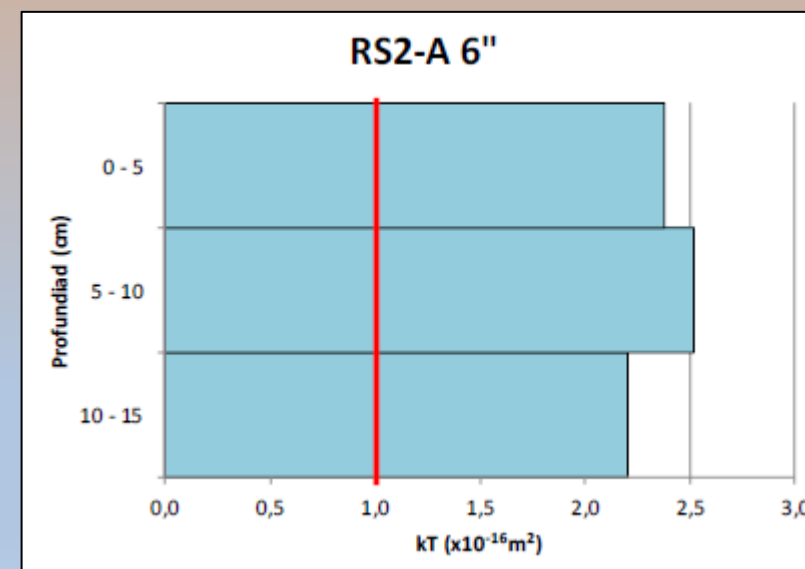
**LOSAS SANAS**

PERMEABILIDAD NORMAL

**LOSAS DEFECTOS**

PERMEABILIDAD MALA

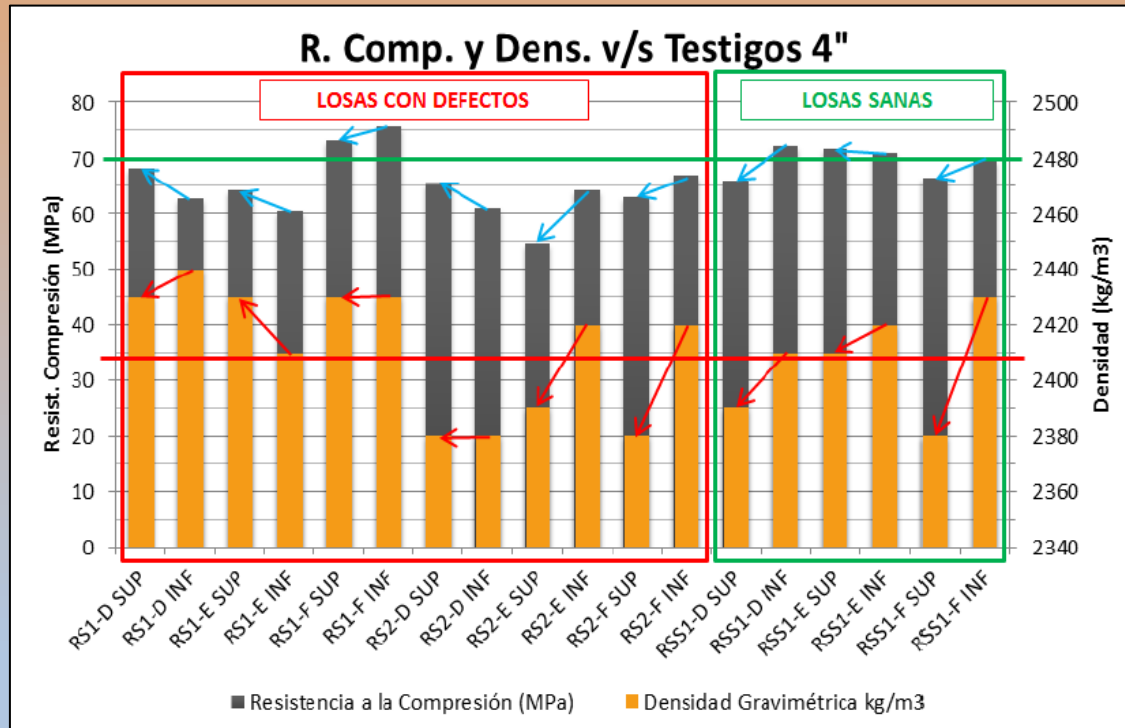
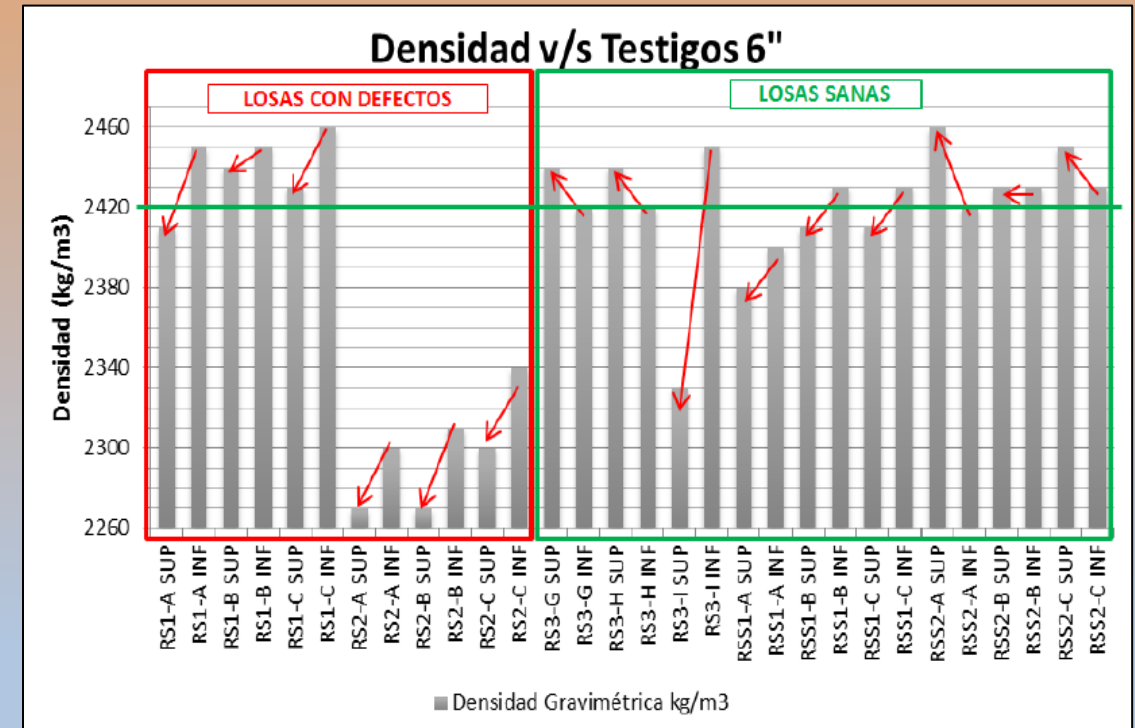
- Medición de densidad y resistencia en testigos de hormigón endurecido en losas sanas y con defectos.

DENSIDADES BAJAS LOSAS CON DEFECTOS
