OptiPave[®]

Concepto de Diseño Sistema OptiPave®

ESTADO DE PAVIMENTOS CONSTRUIDOS CON LOSAS DE GEOMETRÍA OPTIMIZADA PROYECTOS PÚBLICOS MOP CHILE

Conclusiones

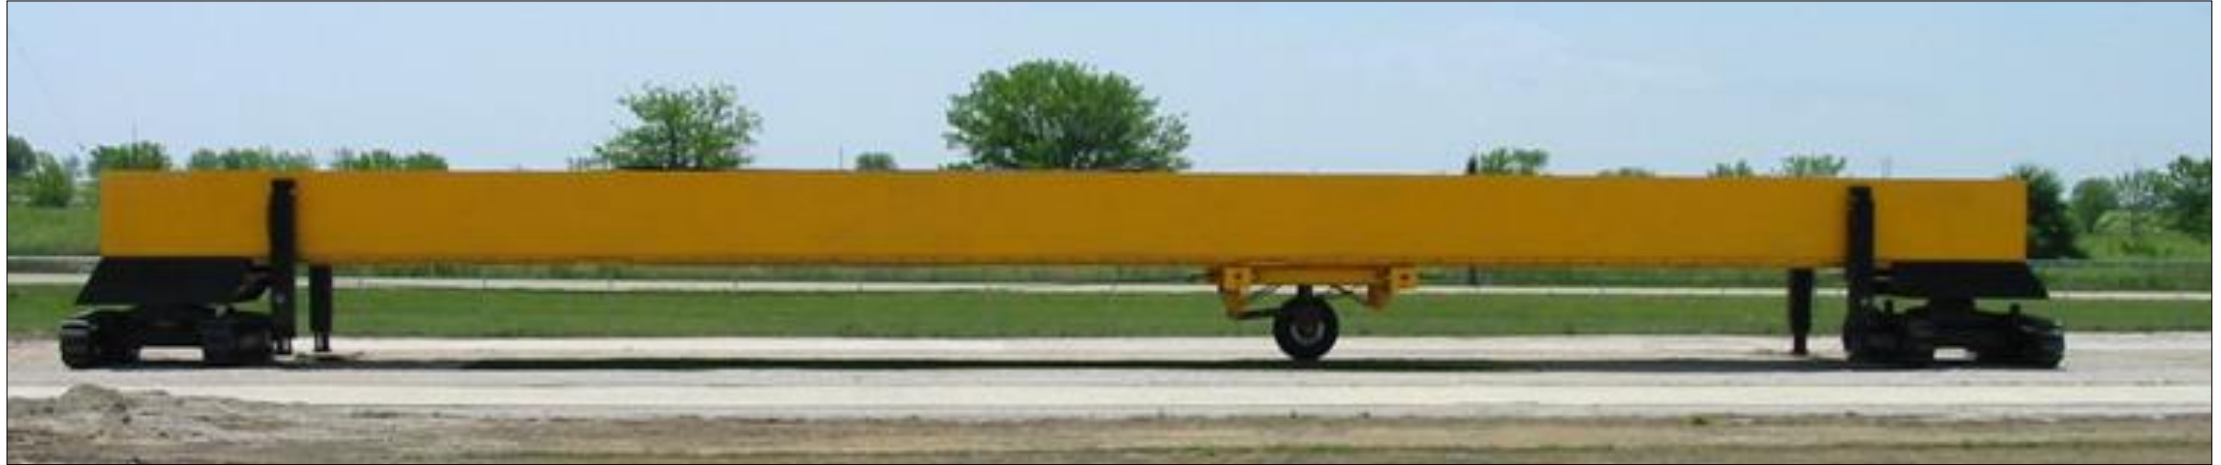
Ensayo acelerado Illinois, EEUU

- ATLAS (Advanced Transportation Loading ASsembly)

Tramos	Losa Sur	CBR	Losa Norte	CBR
8 cm	120.000 EE	4%	3.000 EE	< 2%
8 cm Fibra	234.000 EE*	4%	65.000 EE	< 2%
15 cm	22.000.000 EE	6%	14.000.000 EE	2%
20 cm	20.000.000 EE*	6%	50.000.000 EE *	2-3%
10 cm sobre 21 cm Asfalto	10.000.000 EE	5%	2.000.000 EE	2-3%
15 cm sobre 14 cm Asfalto	57.000.000 EE*	5%	69.000.000 EE	2-3%

Se considera como vida útil un daño de 30% de losas agrietadas

* 0% losas agrietadas

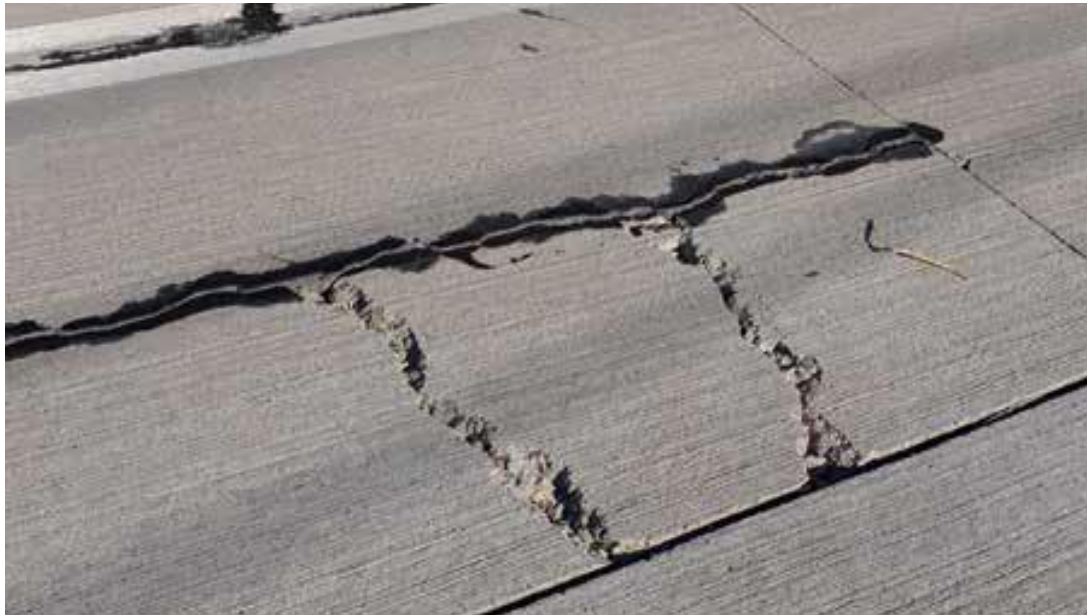
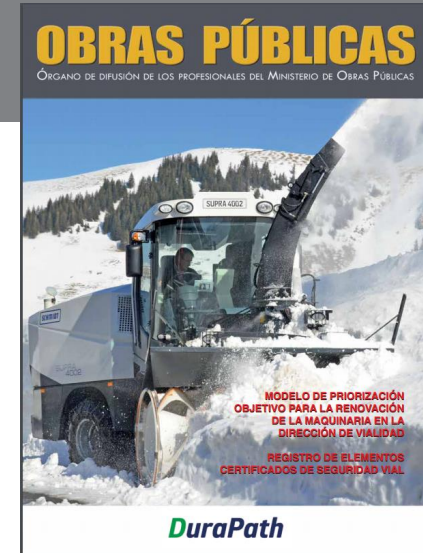
Ruta M-50, Cauquenes – Chanco I

...17 cm de espesor de losa, construido el año 2012, para una vida útil de 10 años. A la fecha se observa el deterioro acelerado de las losas en un gran porcentaje, presentando grietas transversales, longitudinales y de esquina.

- Año de construcción: 2012
- Espesor de losas: 17 cm
- Longitud: 13 km
- Apoyo Losas: Base granular 15 cm
- Tránsito de diseño: 8.000.000 EE
- **Vida útil de diseño: 10 años**

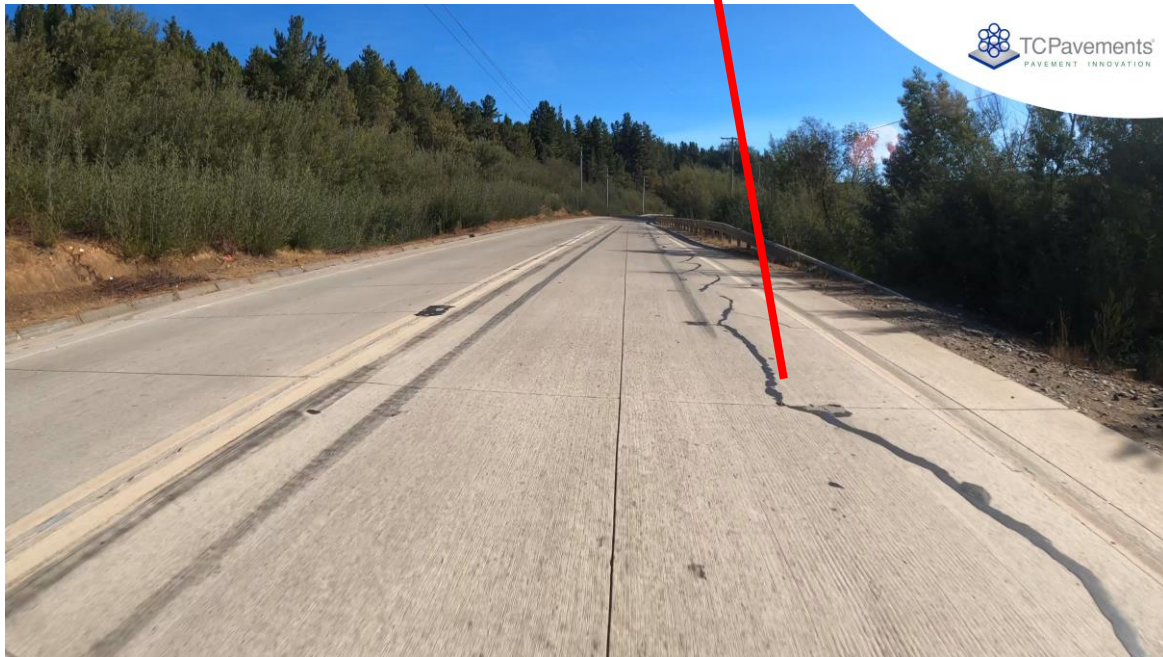
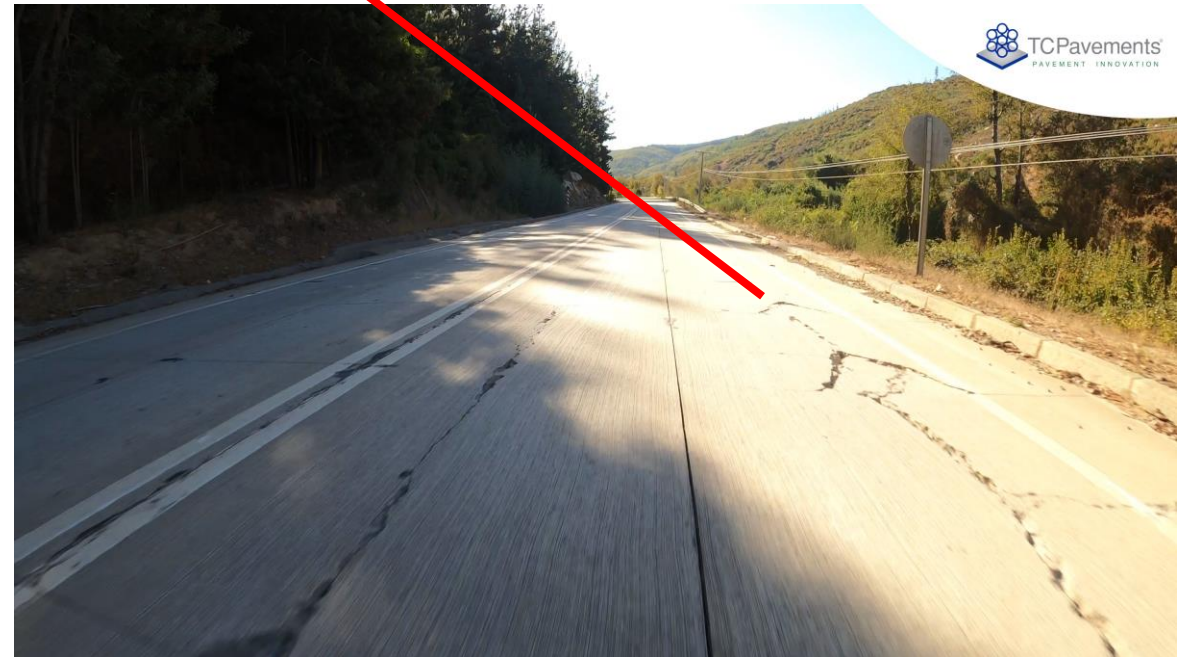
Ruta M-50, Cauquenes – Chanco I

Zonas agrietadas por pista

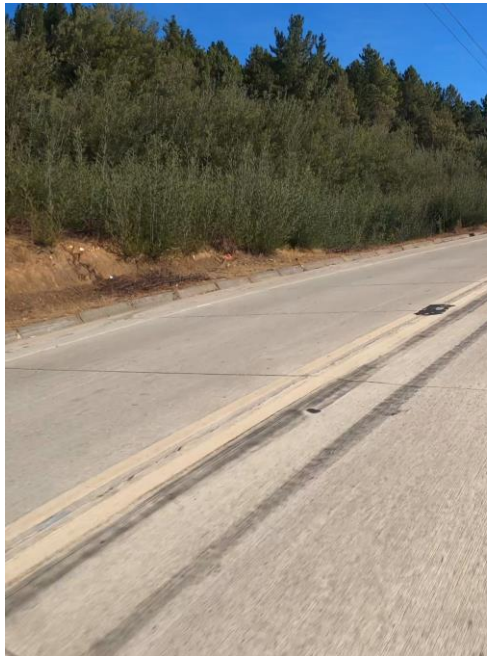
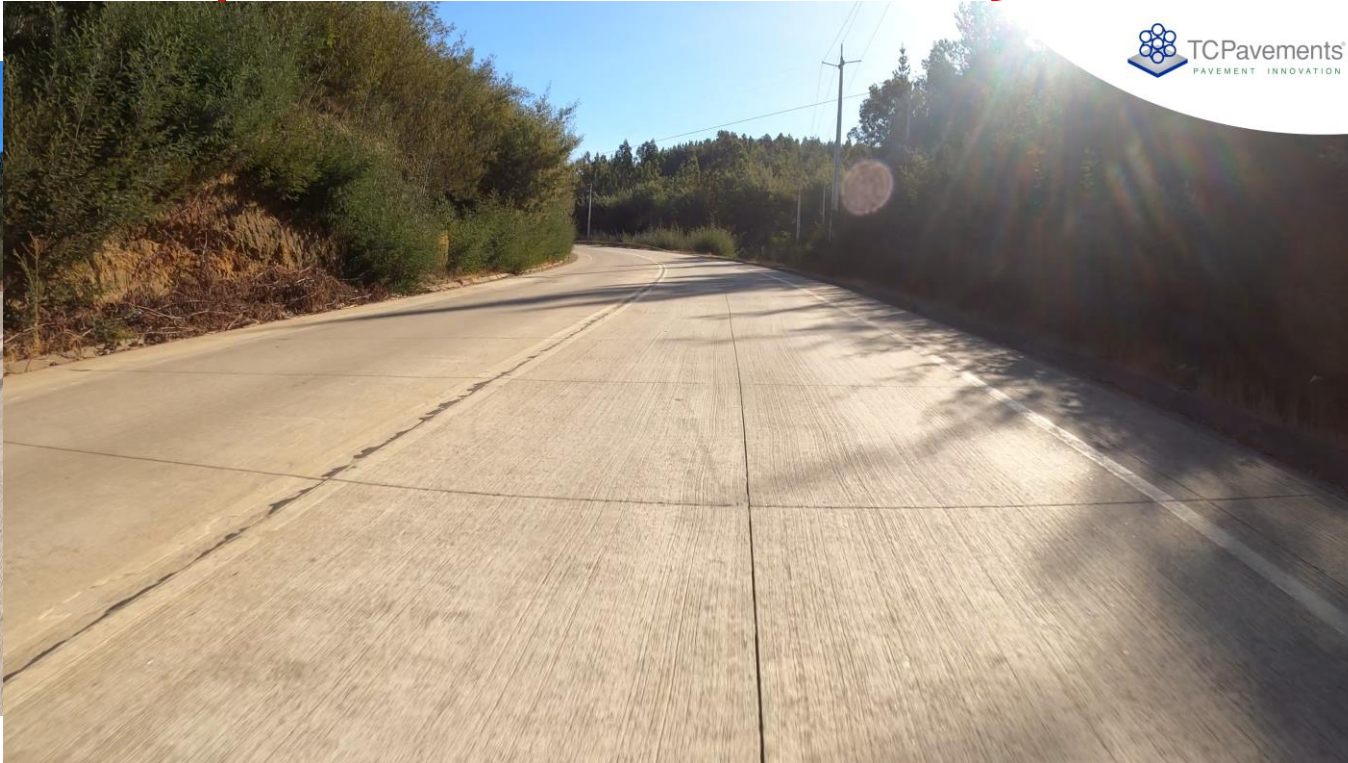
Ruta M-50, Cauquenes – Chanco I

Zonas agrietadas por pista

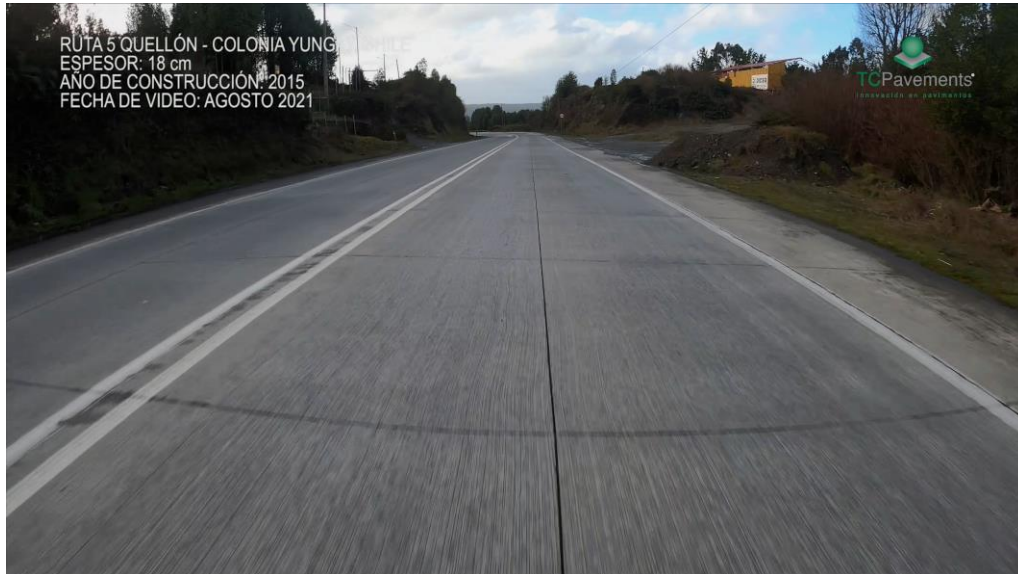
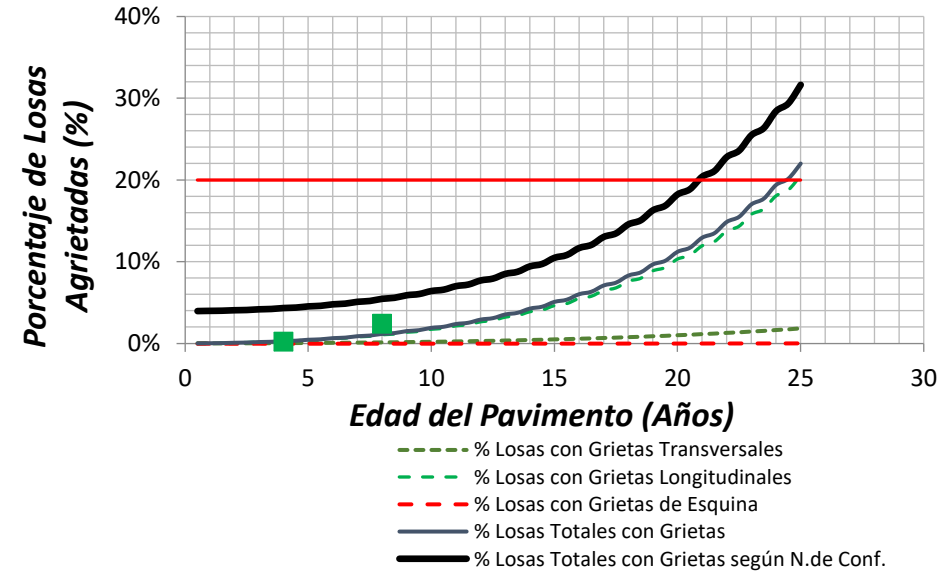
Ruta 5, Quellón-Colonia Yungay

- Año de construcción: 2014
- Espesor de losas: 17 cm
- Longitud: 15 km
- Apoyo de losas: Base granular 15 cm
- Tránsito de diseño: 20.000.000 EE
- Vida útil: 20 años

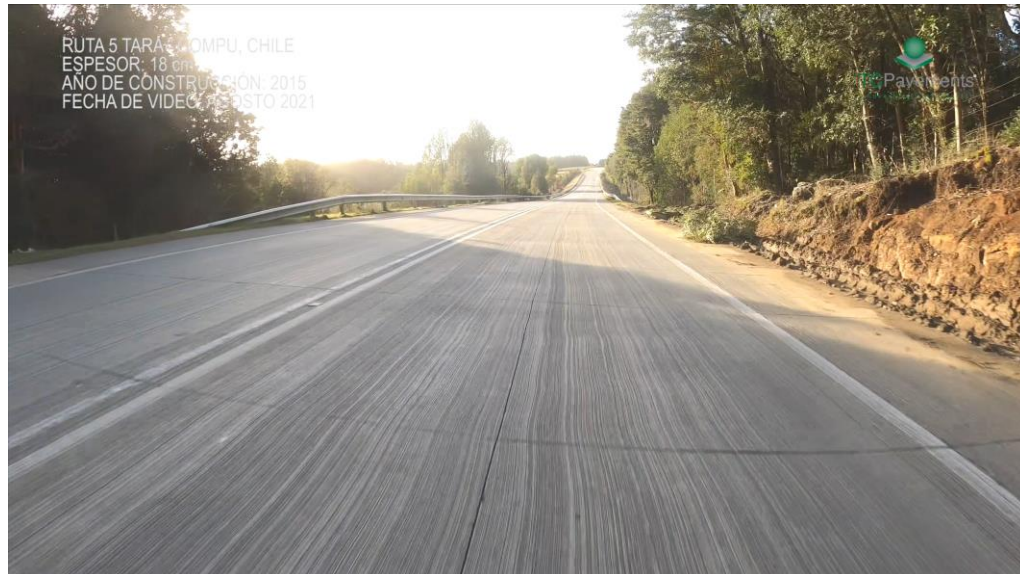
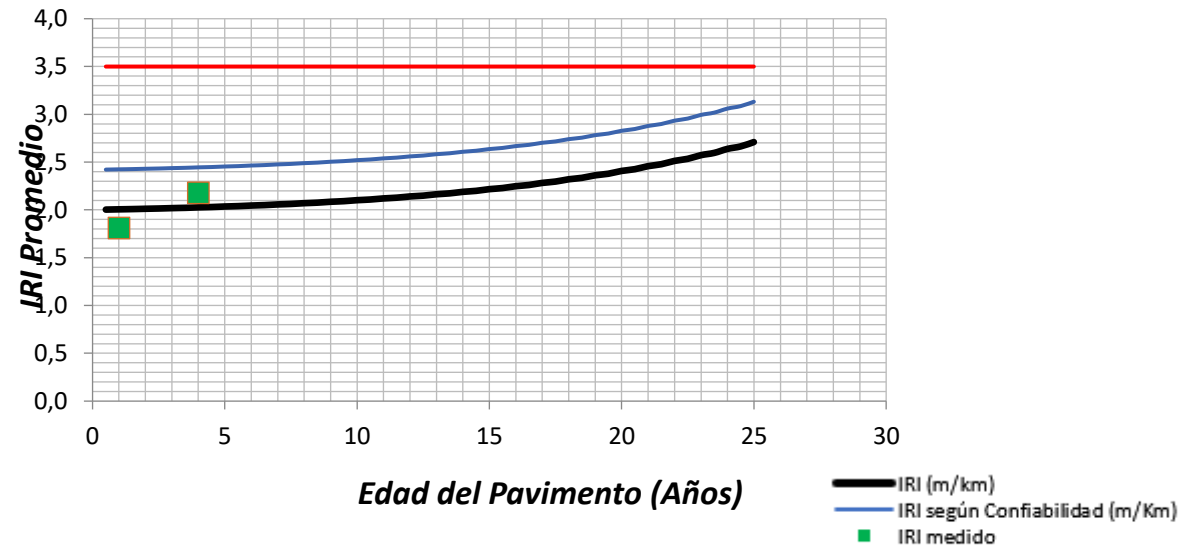
Ruta 5, Tara – Compu

- Año de construcción: 2014
- Espesor de losas: 17 cm
- Longitud: 25 km
- Apoyo de losas: Base granular 15 cm
- Tránsito de diseño: 20.000.000 EE
- Vida útil: 20 años

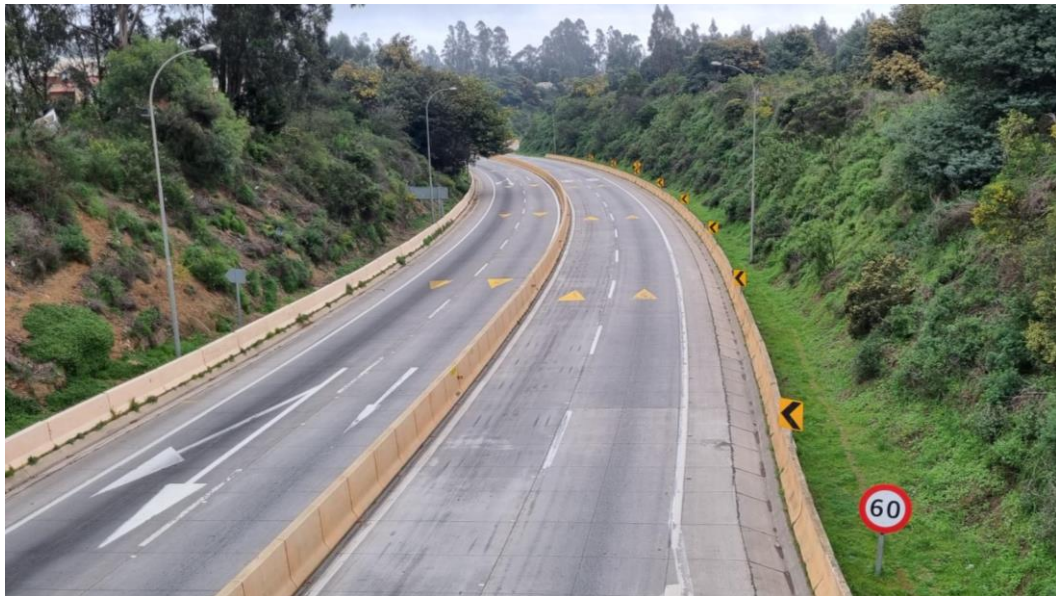
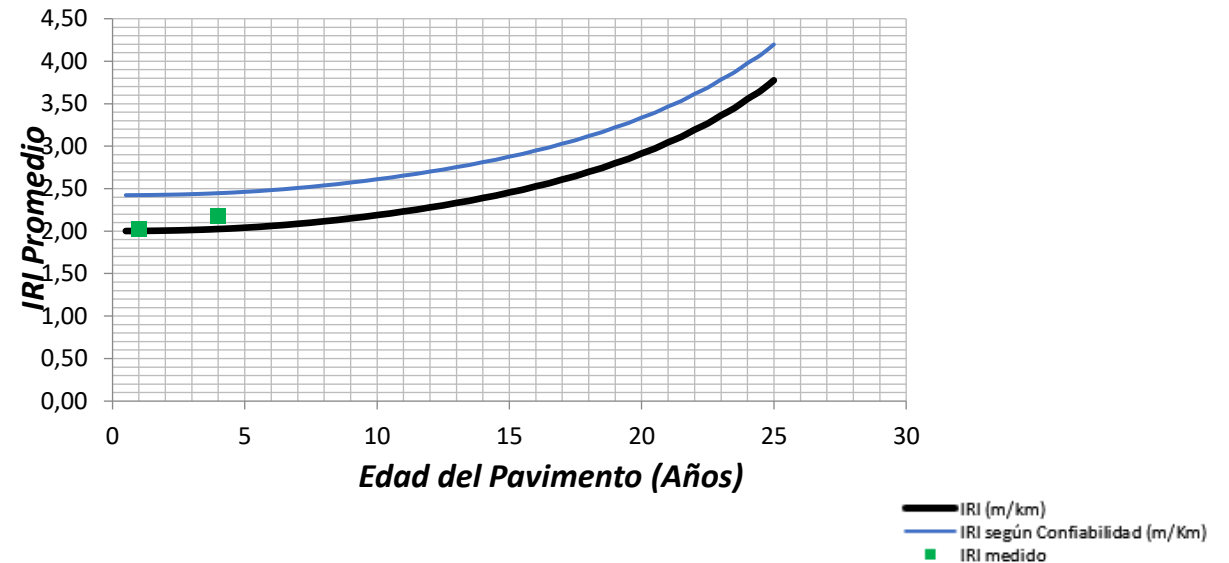
Ruta 60 Ch, Camino La Pólvara

- Año de construcción: 2016
- Espesor de losas: 23 cm con fibra
- Longitud: 10 km
- Apoyo de losas: Pavimento de asfalto
- Tránsito de diseño: 189.000.000 EE

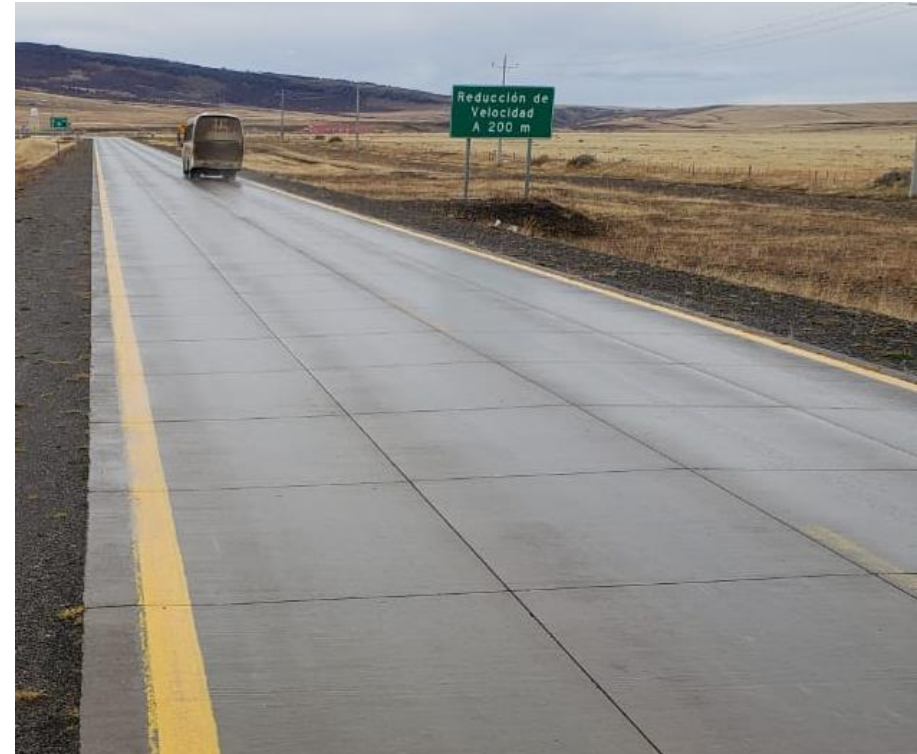
Ruta 9, Tramo de seguimiento Cerro Castillo

- Espesor de losas: 12 cm
- Longitud: 0,3 km
- Apoyo de losas: Base granular 15 cm
- Año de construcción: 2009
- Tránsito de diseño: 500.000 EE
- Vida útil: 5 años

Año 2022:

- Revisión de 270 losas
- Agrietamiento: 0,5%

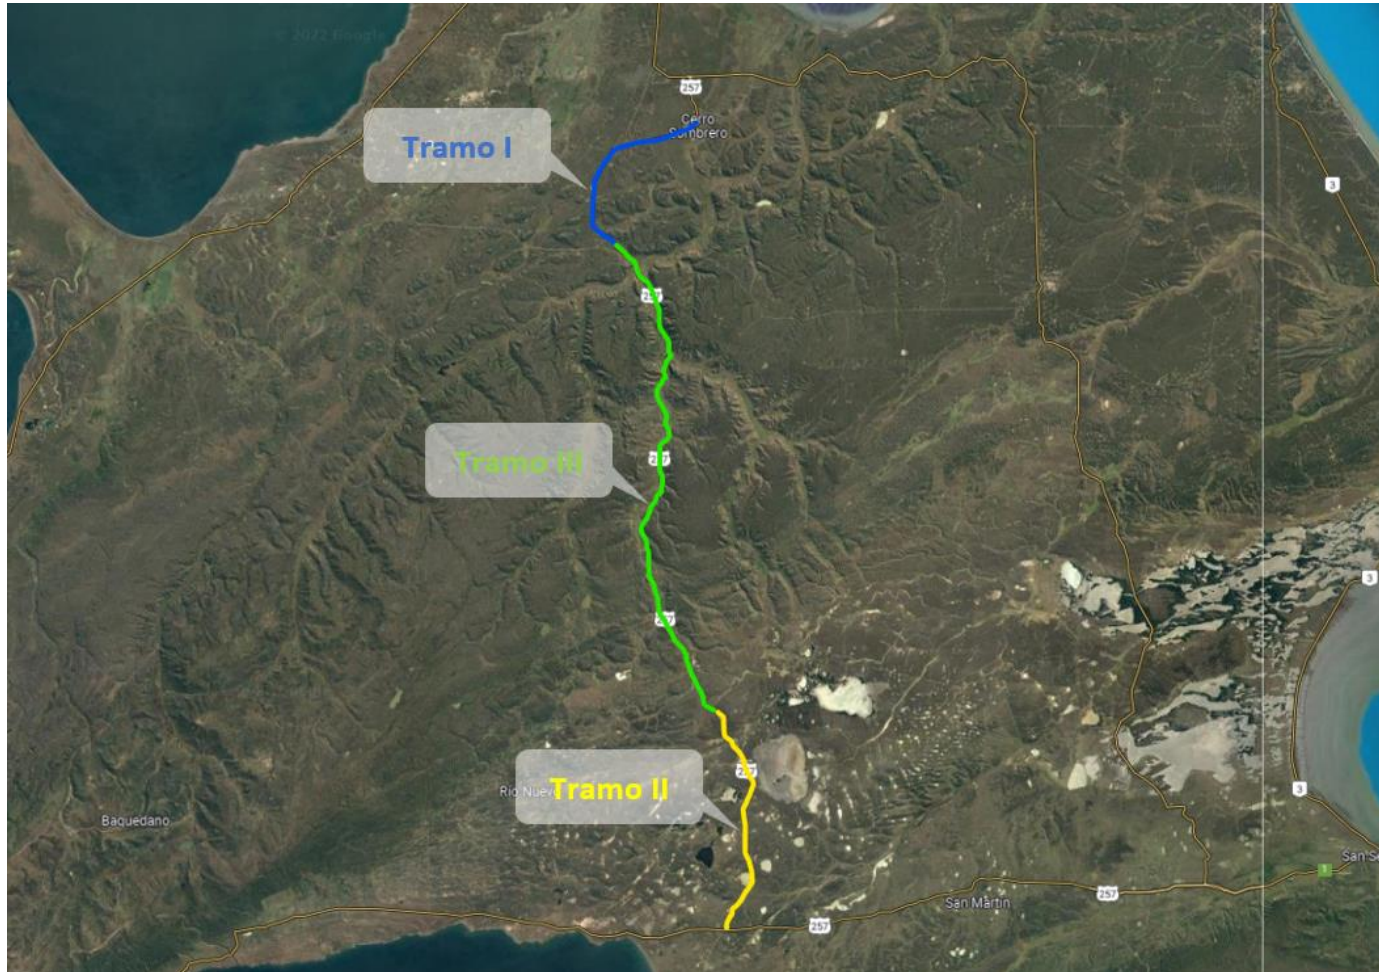
Ruta 257 Ch Cerro Sombrero – Onaissin, Chile

- Tramo I (Losas 175 cm)

- Losas de Geometría Optimizada
 - Espesor: 14 cm con fibra
 - Año: 2012
- Tramo II (Losas 400 cm)

- Losas tradicionales
 - Espesor: 20 cm
 - Año: 2014
- Tramo III (Losas 175 cm)

- Losas de Geometría Optimizada
 - Espesor: 14 cm con fibra
 - Año: 2015

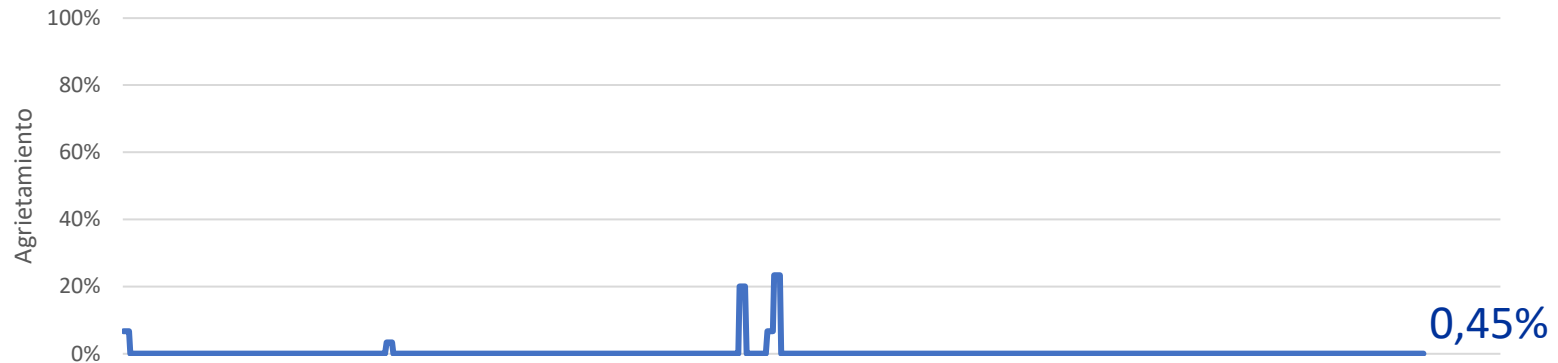
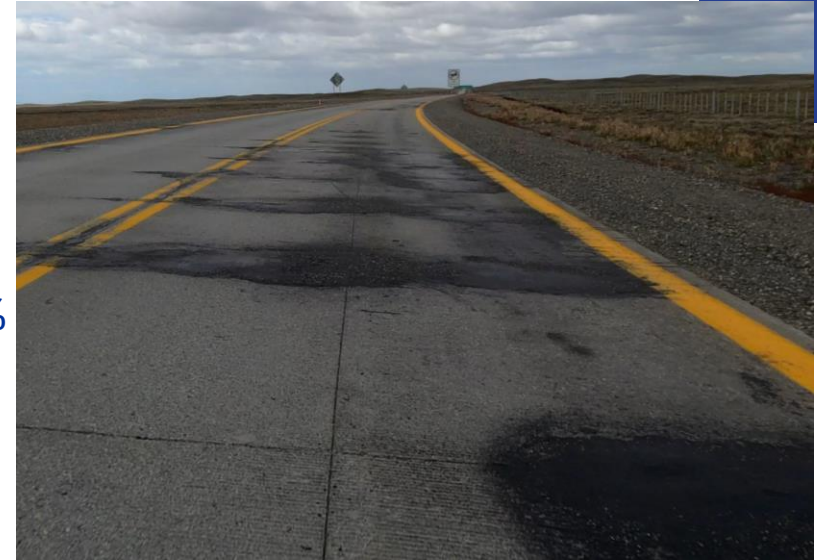
Desprendimiento Pista 1 (Losas optimizadas) - Sector I

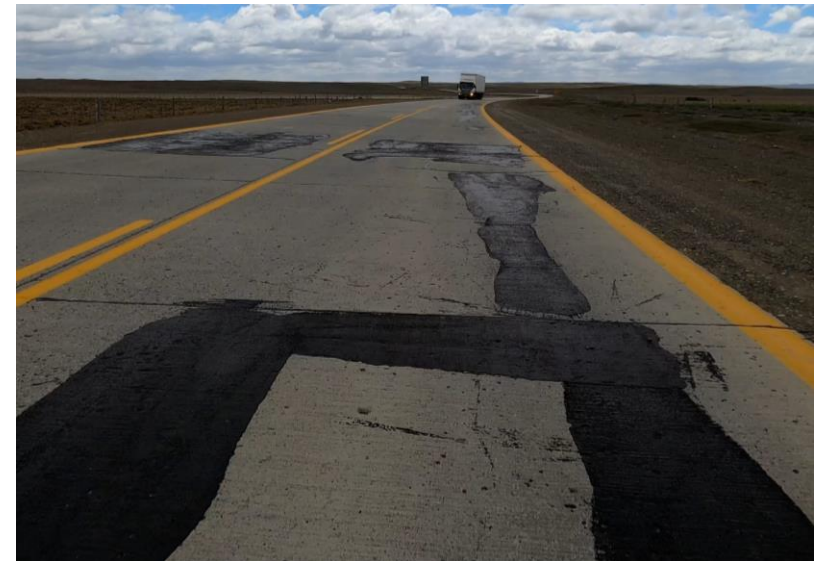
Desprendimiento Pista 1 (Losas tradicionales) - Sector II

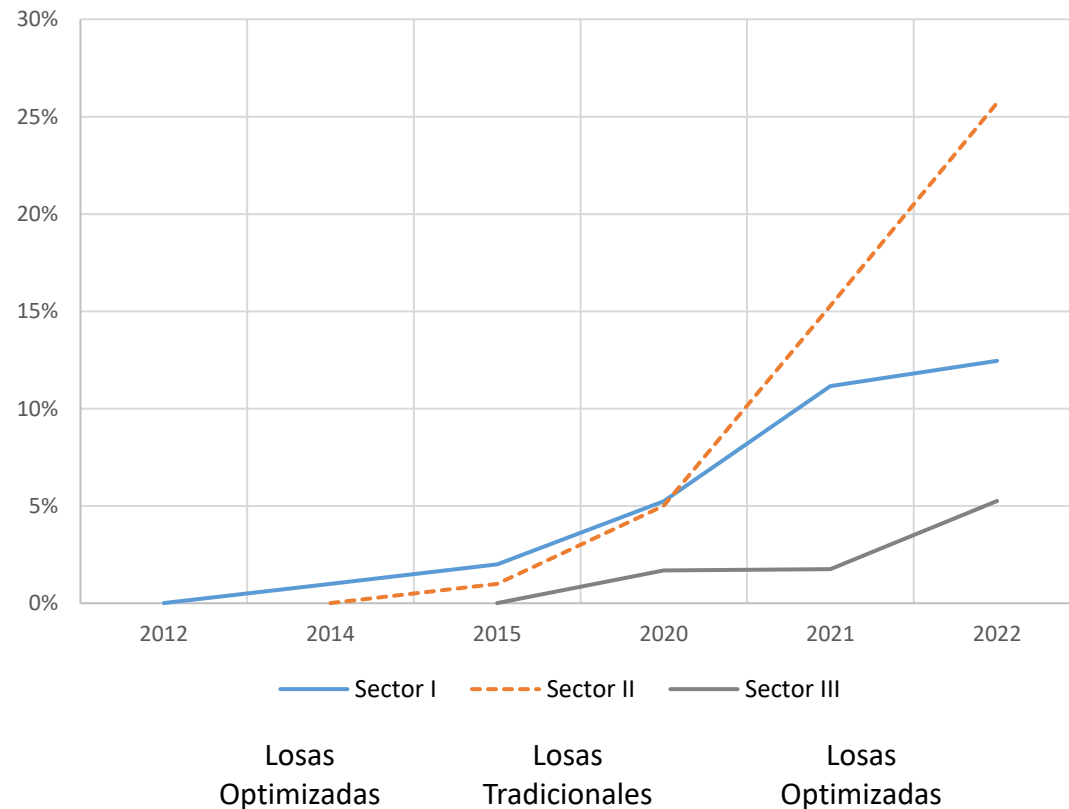
Pista 1

Agrietamiento por pistas
