Dirección  
de Vialidad  
Ministerio de  
Obras Públicas

# REGION DE MAGALLANES Y DE LA ANTARTICA CHILENA

## PAVIMENTOS DE HORMIGÓN (EXPERIENCIA REGIONAL)

Agosto 2023

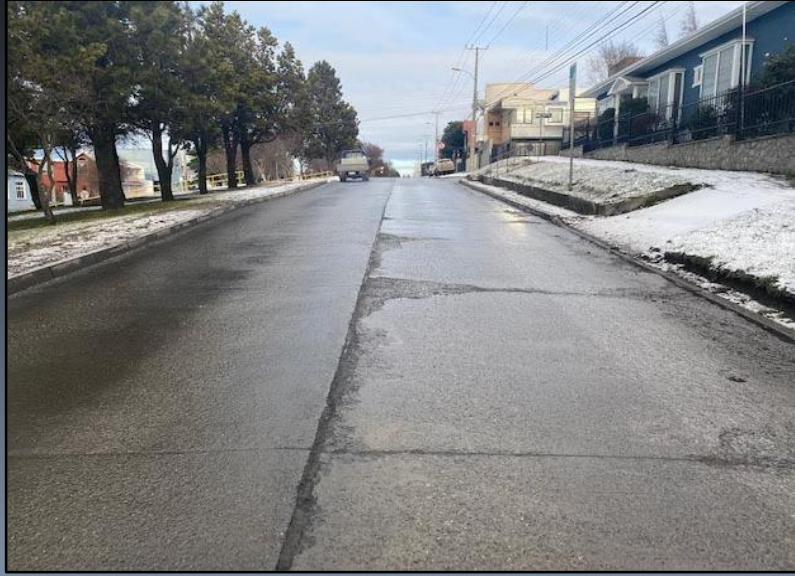
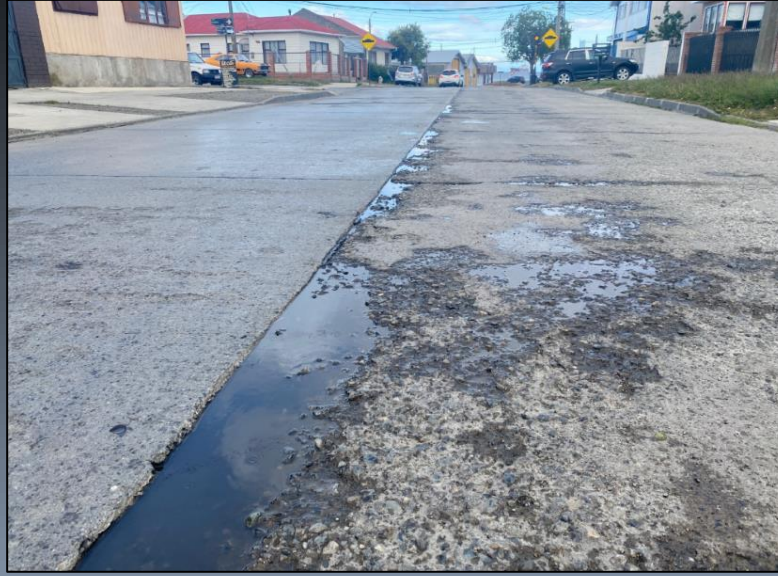
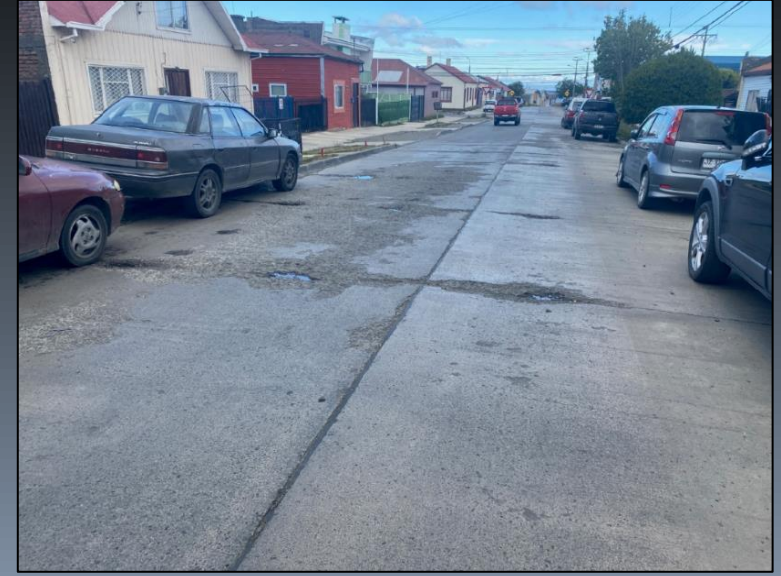
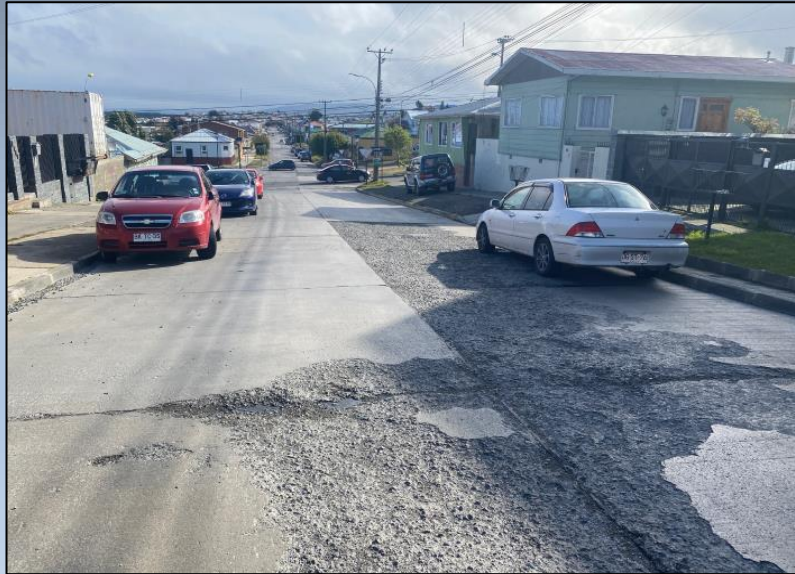
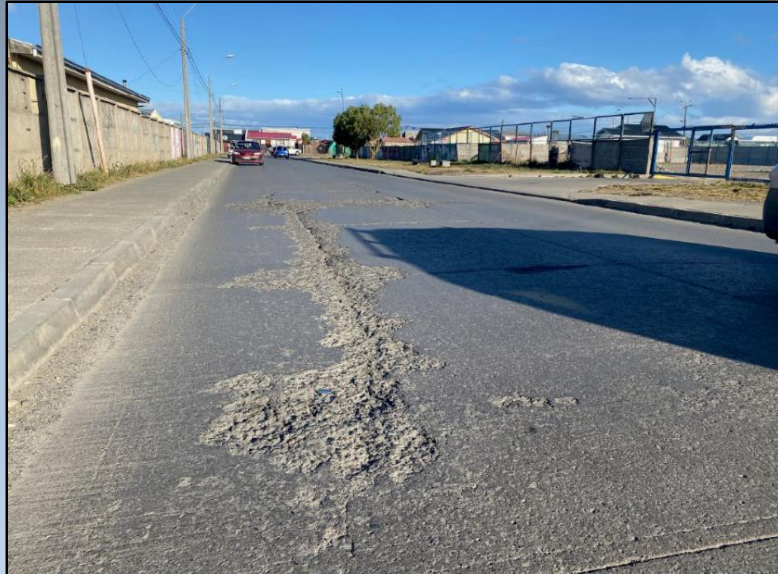
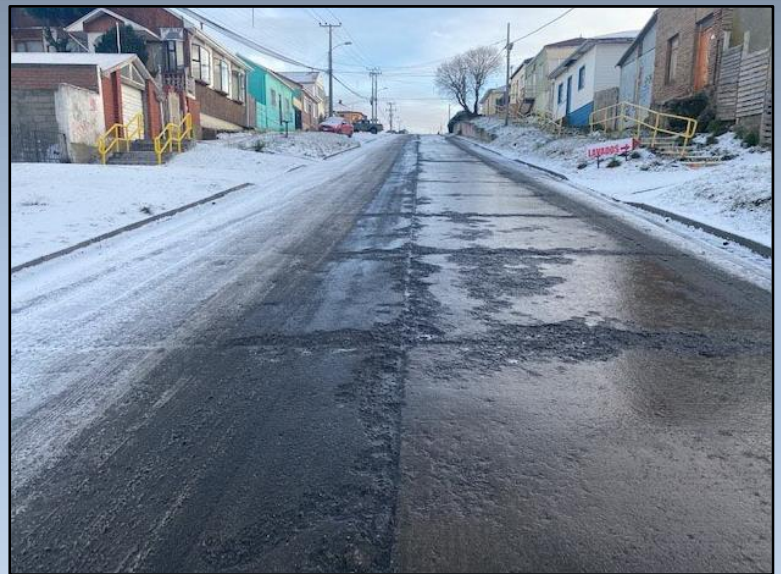
# CONTEXTO – Forma de los deterioros (P.A).

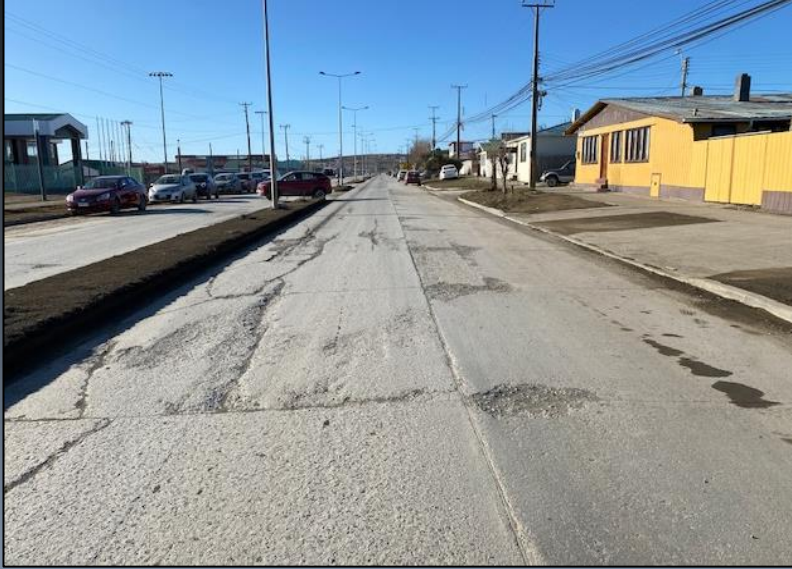
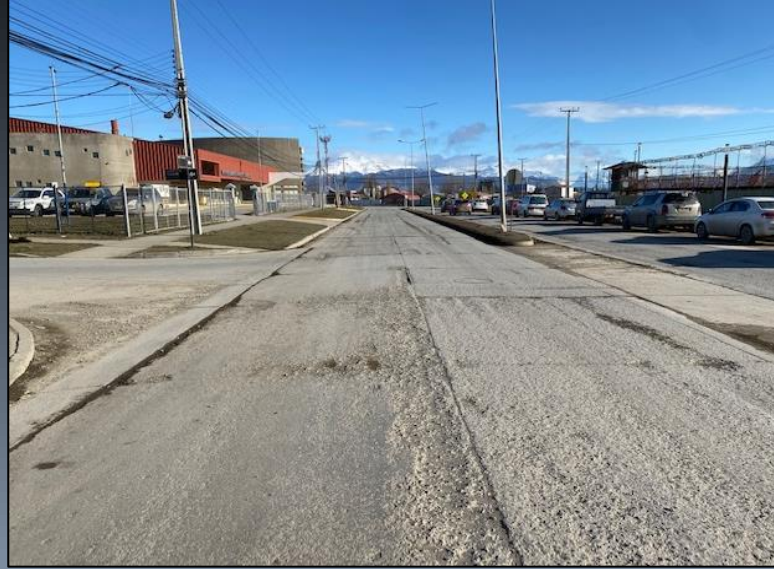
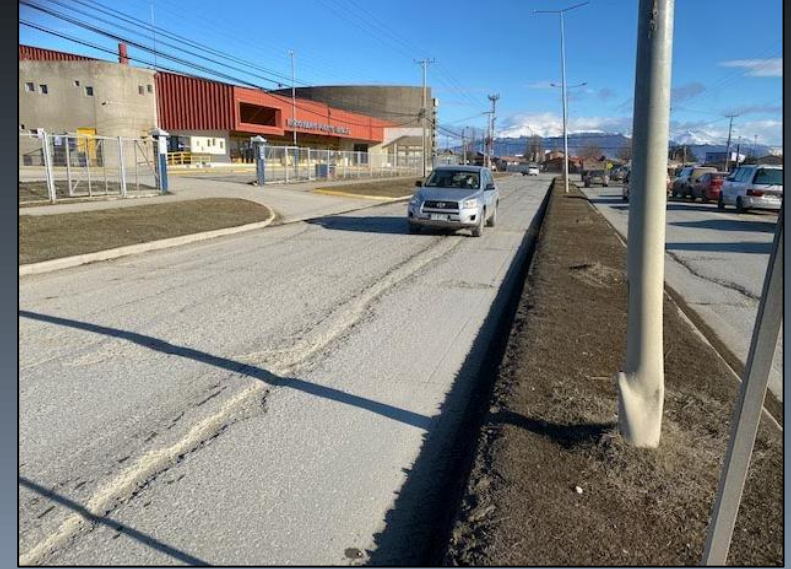
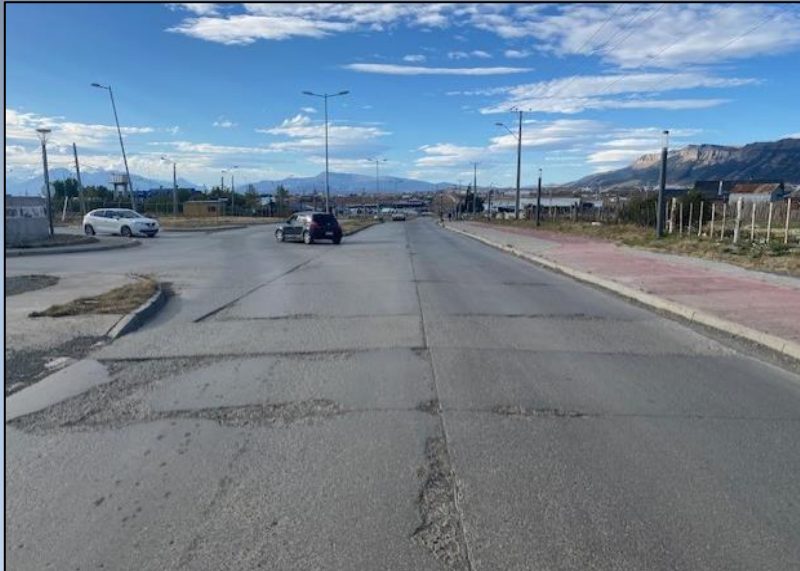
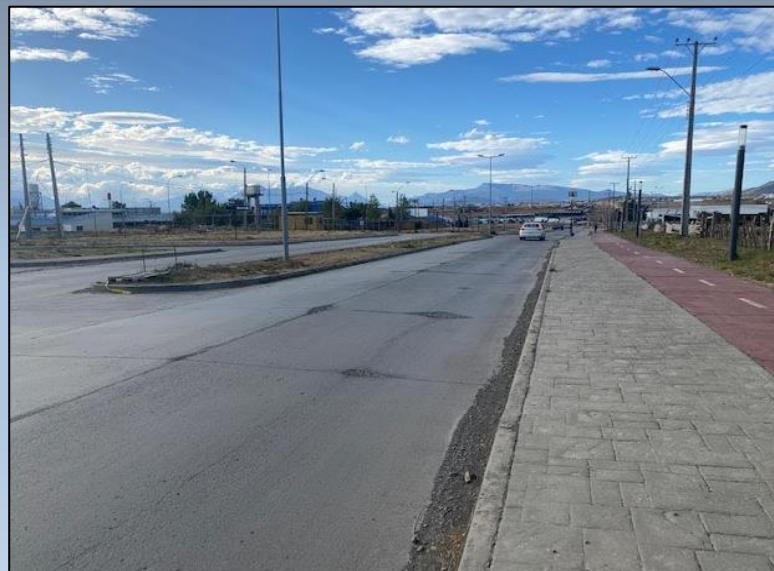
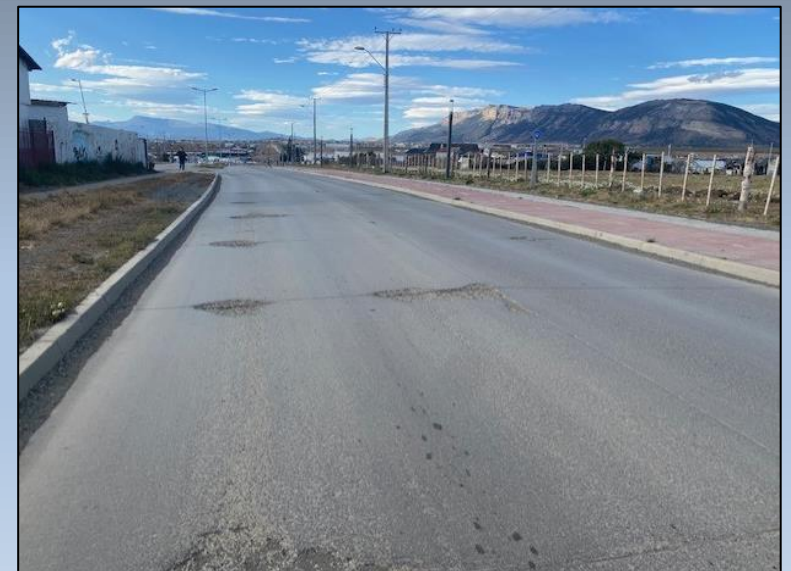
# CONTEXTO – Forma de los deterioros (P.N.)

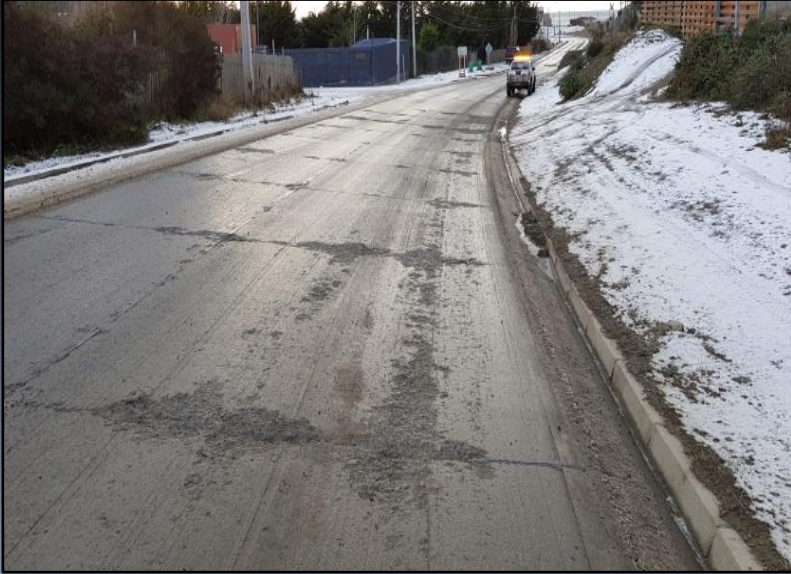
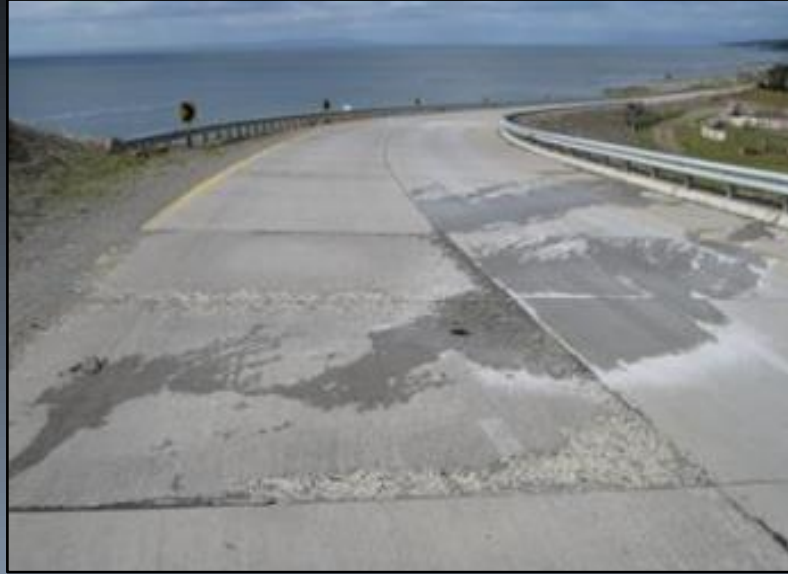
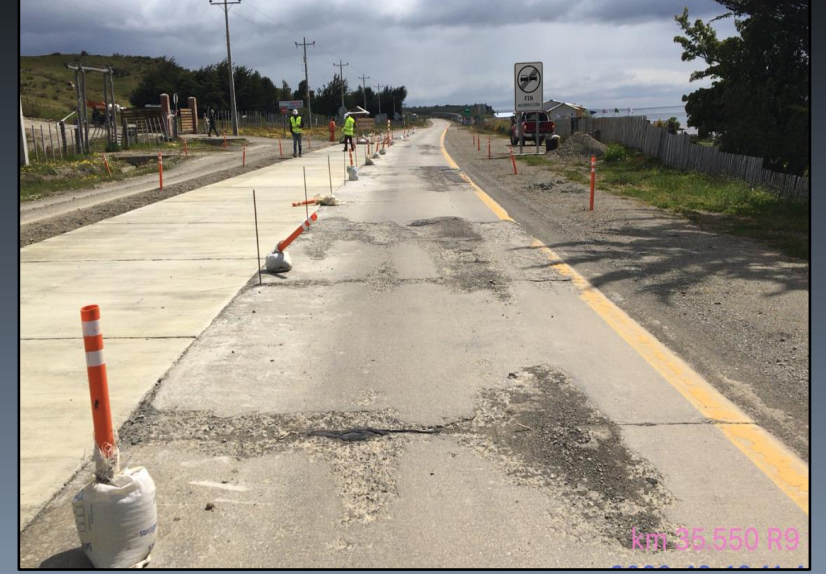
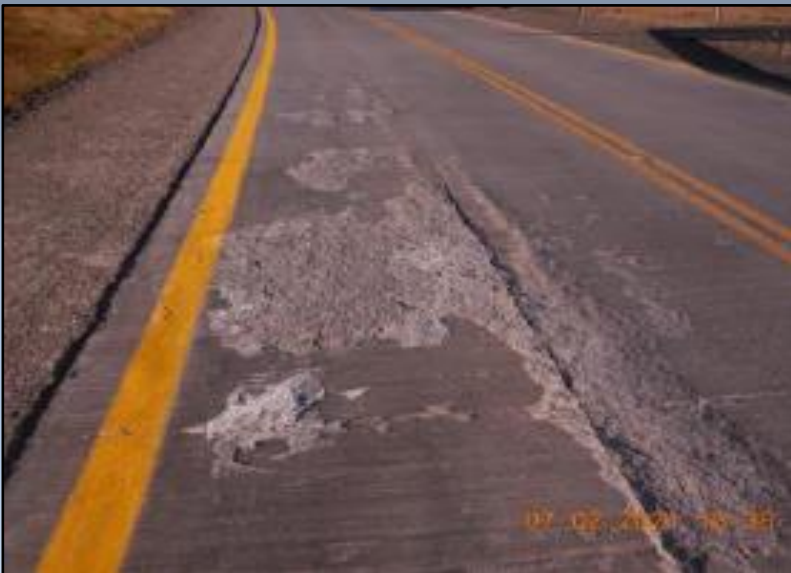
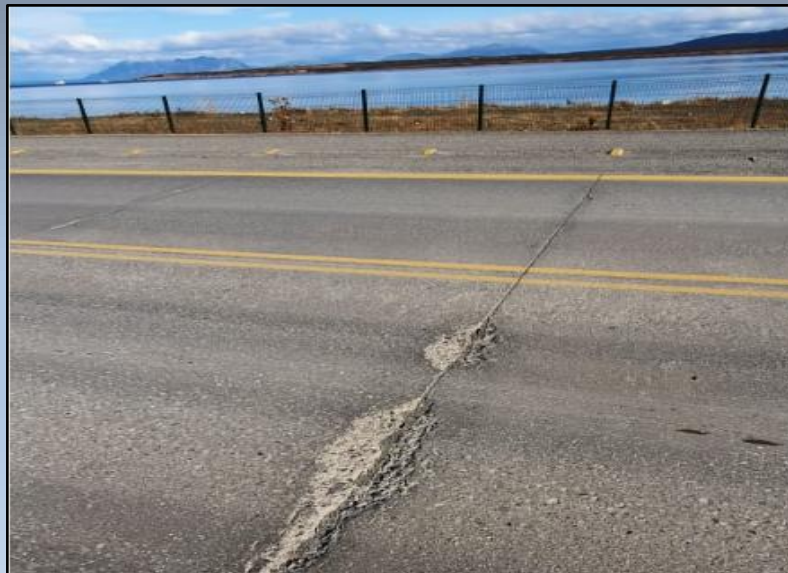
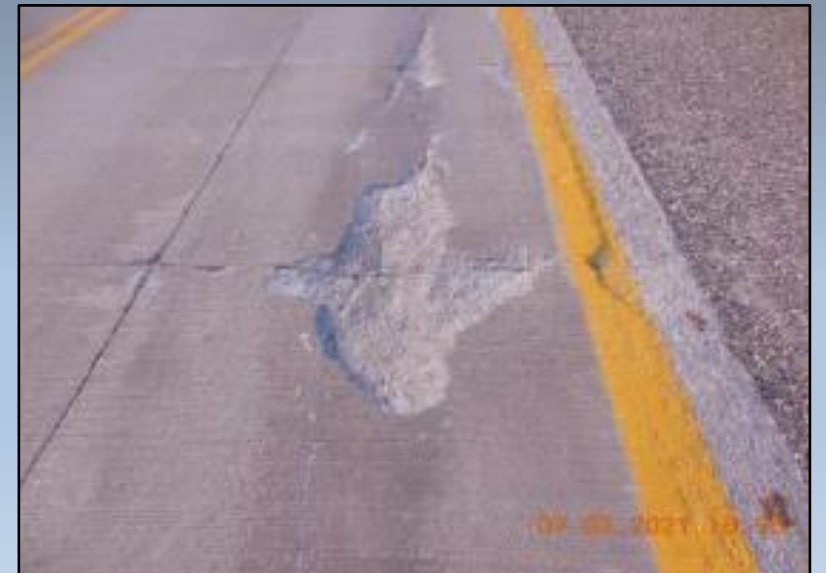
# CONTEXTO – Forma de los deterioros (VIALES)

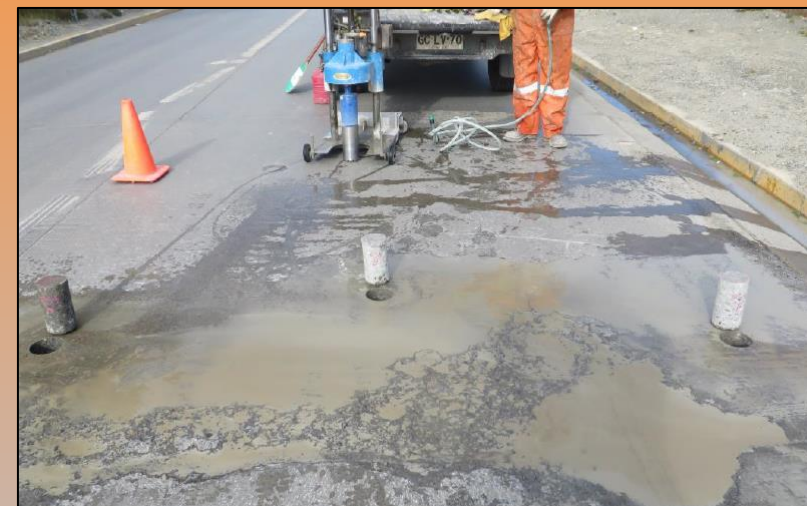
**LOSAS SANAS**

PERMEABILIDAD NORMAL

**LOSAS DEFECTOS**

PERMEABILIDAD MALA

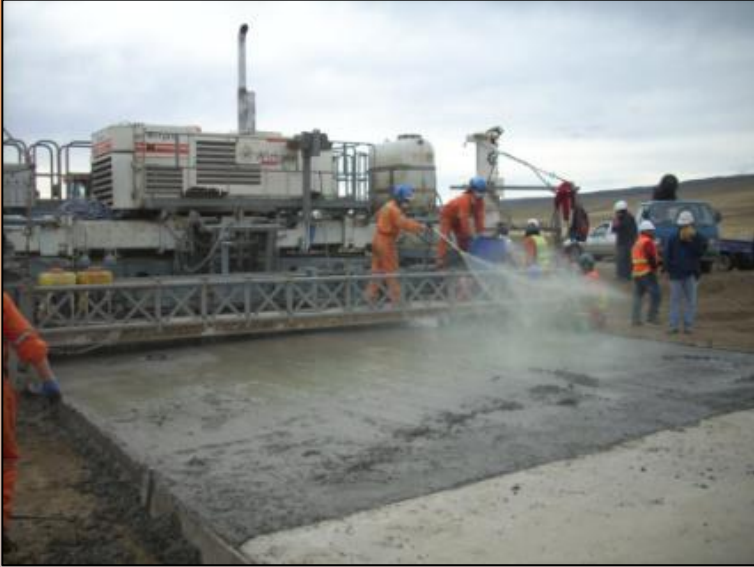
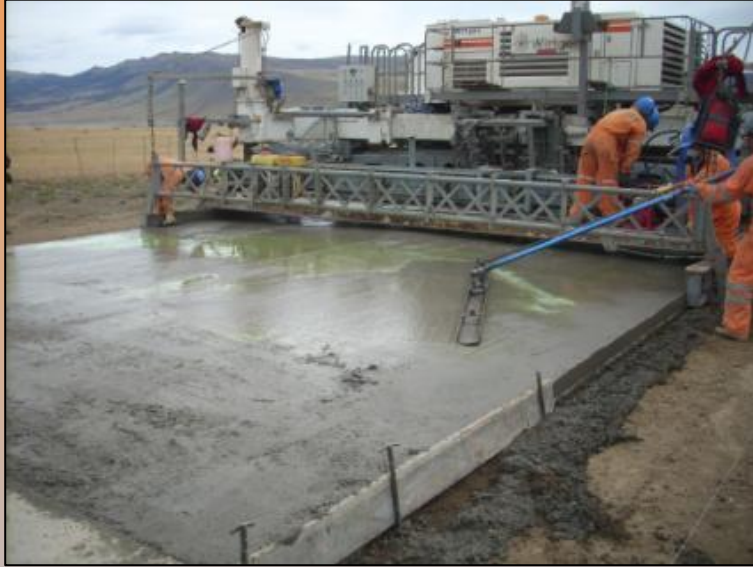
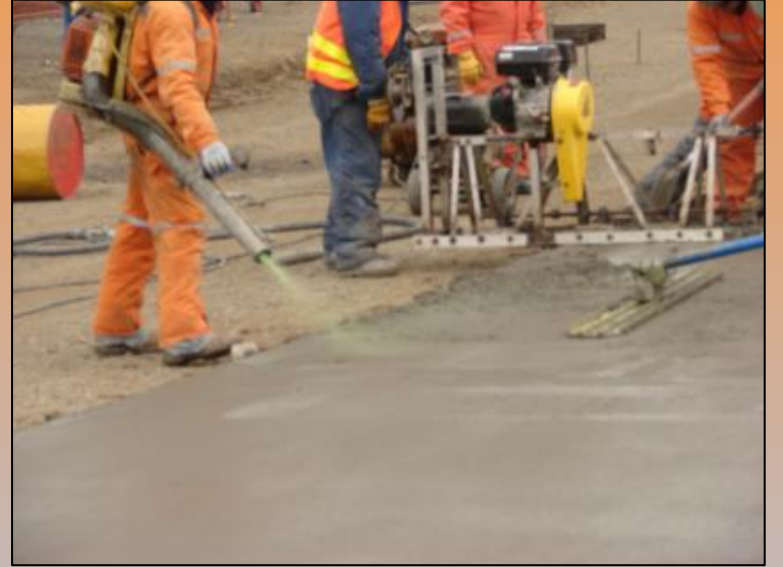
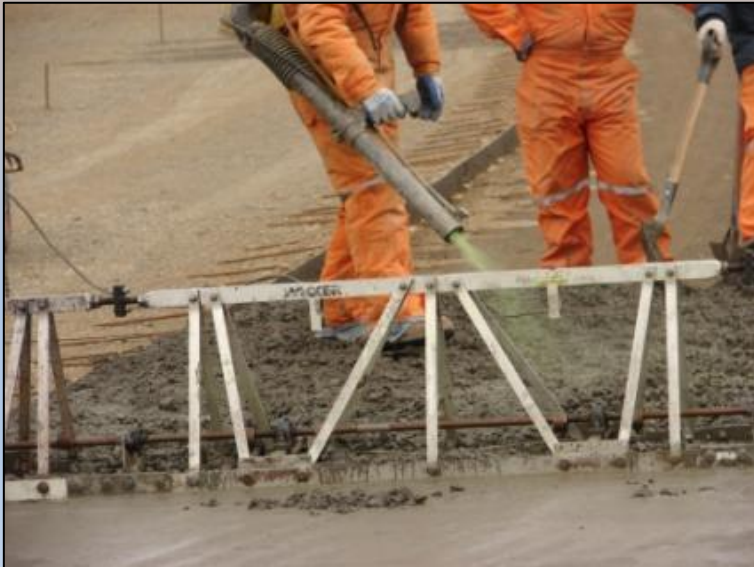
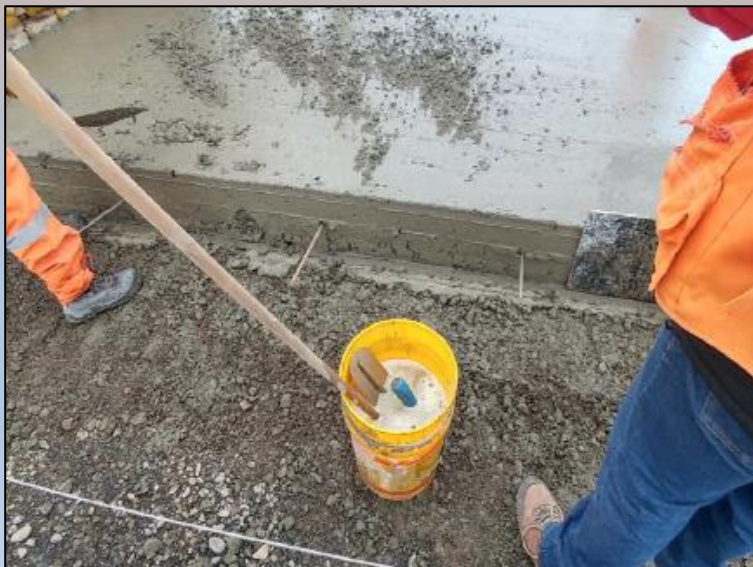
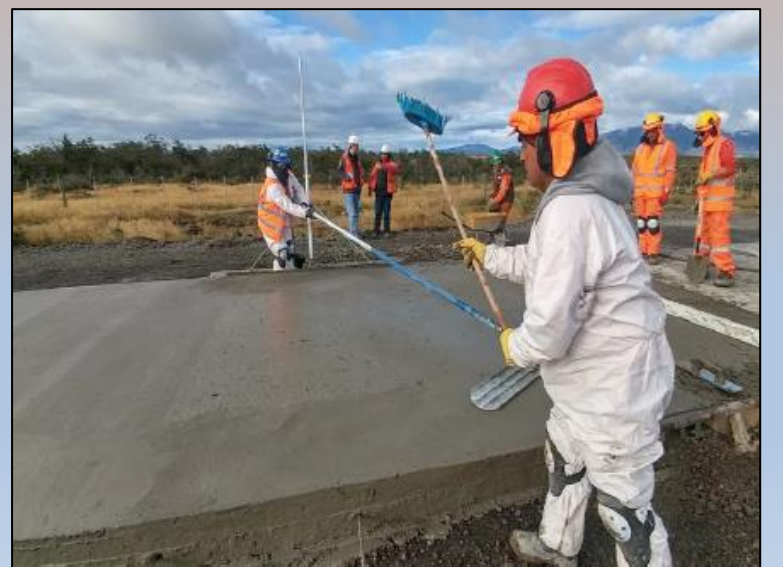
# – Uso de retardador de evaporación (febrero 2009).

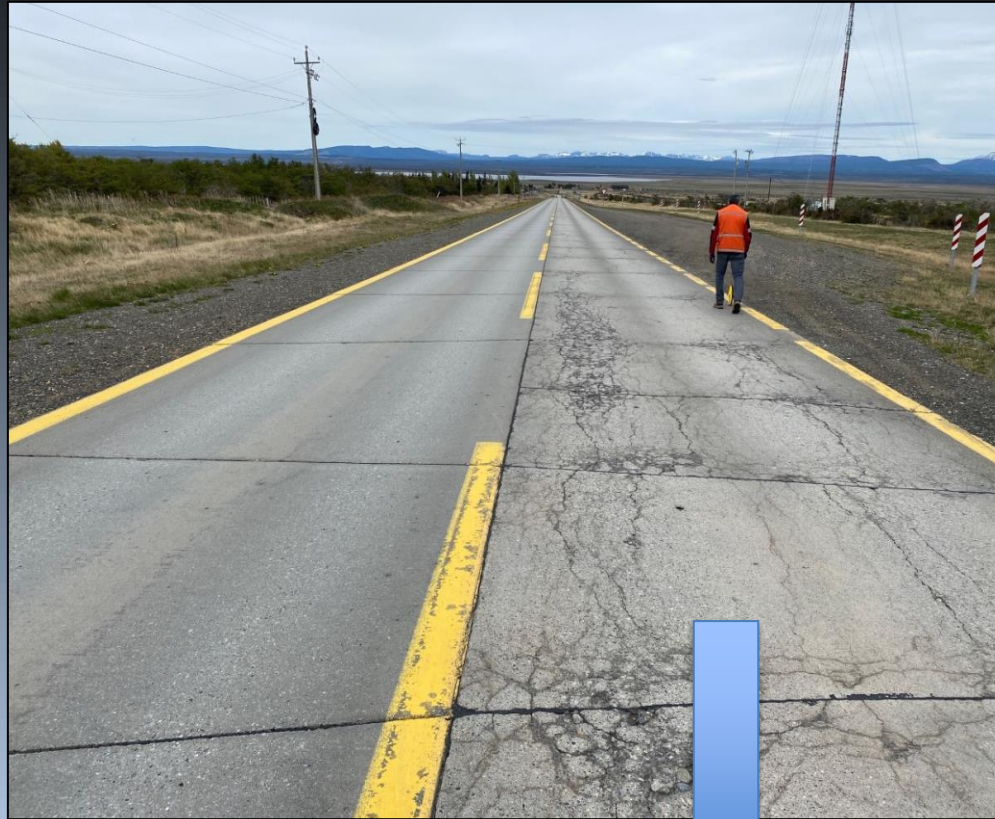
**Conservación año 2009  
Cepillado Superficial**

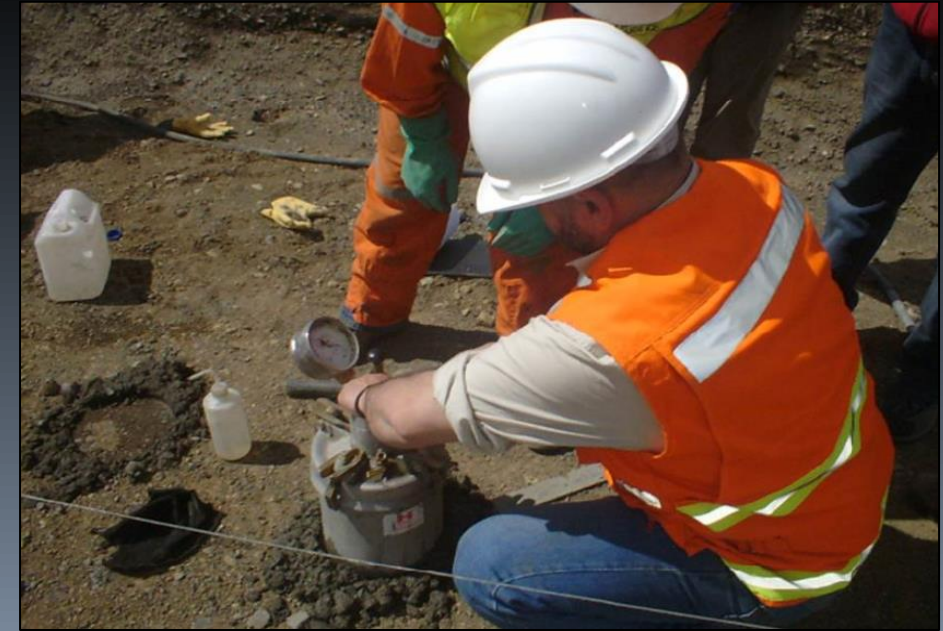
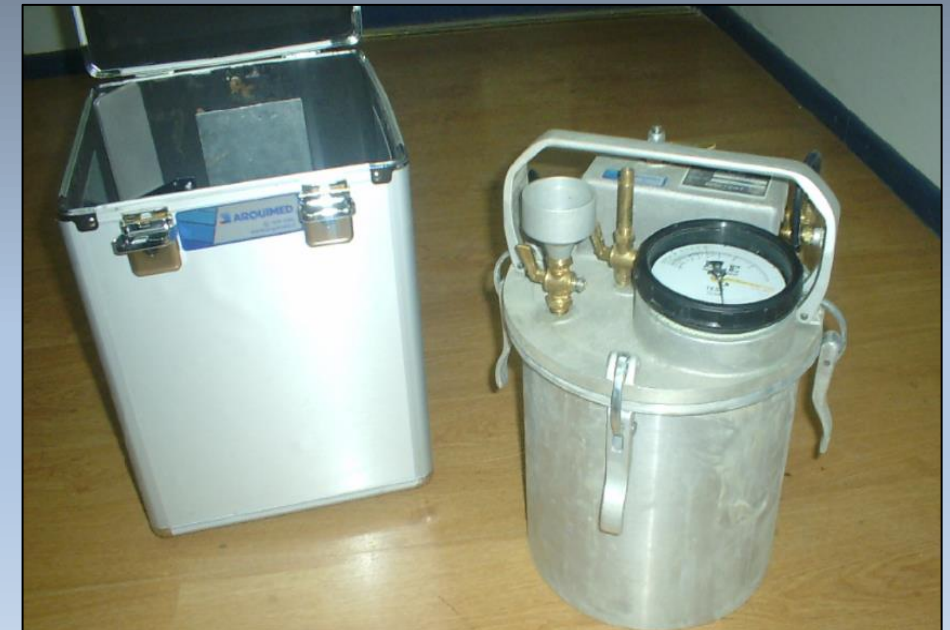
# Prácticas constructivas – Aire.

Se enviaron testigos de hormigón al DICTUC para evaluar por microscopia los vacíos en el hormigón endurecido.

**ASTM C457**
